UNIVERSIDAD DE GRANADA

E. T. S. de Ingeniería de
Edificación

Científicos de la ETSIE y la empresa británica RSK monitorizan el puente Clifton de Nottingham

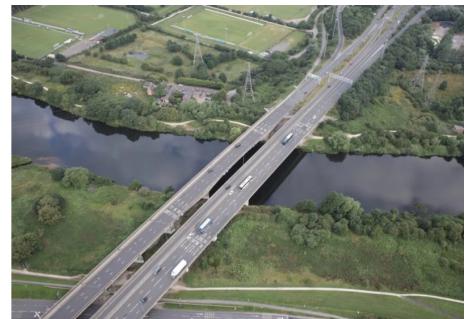
El puente Clifton es una carretera que cruza el río Trent y conduce la carretera A52 hacia el oeste de la ciudad inglesa de Nottingham. La infraestructura, construido con hormigón pretensado, fue terminada y abierta al tráfico en marzo de 1958. Originalmente tenía 75 metros de largo, siendo así el puente de hormigón pretensado más largo del país.

En 1972, el puente fue ampliado y desdoblado con 4 carriles en cada sentido. En 1994, una inspección reveló daños por corrosión hasta en un 25% de los cables pretensados, tras lo cual el puente fue reforzado mediante postensado con cables externos adicionales.

En febrero de 2020, durante los trabajos rutinarios de mantenimiento, se descubrió que los daños causados por el agua habían corroído la estructura de acero debajo del puente. Esto provocó su cierre temporal, con un tráfico habitual de 100.000 vehículos. Como consecuencia, el 12 de febrero de 2020, el informe anual del índice de tráfico de TomTom reveló que Nottingham había sido la ciudad más congestionada del mundo ese lunes, con unos niveles de tráfico estaban un 200% por encima de lo habitual.
