Fallos latentes en los proyectos de estructuras de edificación que pueden derivar en patologías

Pablo Alonso Fontaneda

FALLOS LATENTES EN EL PROYECTO

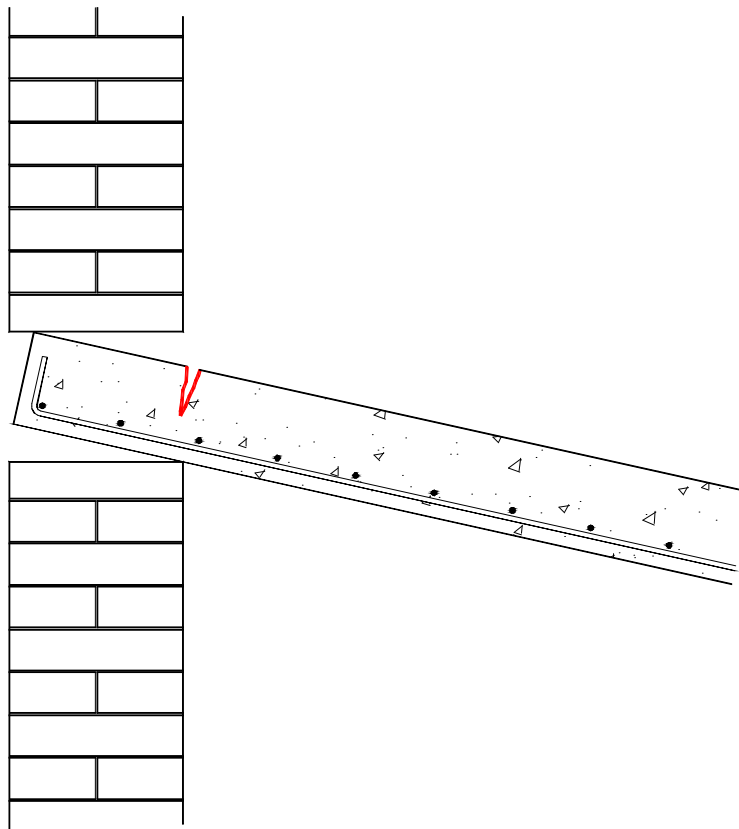
- 1.1- Articulación en cálculo / Empotramiento real

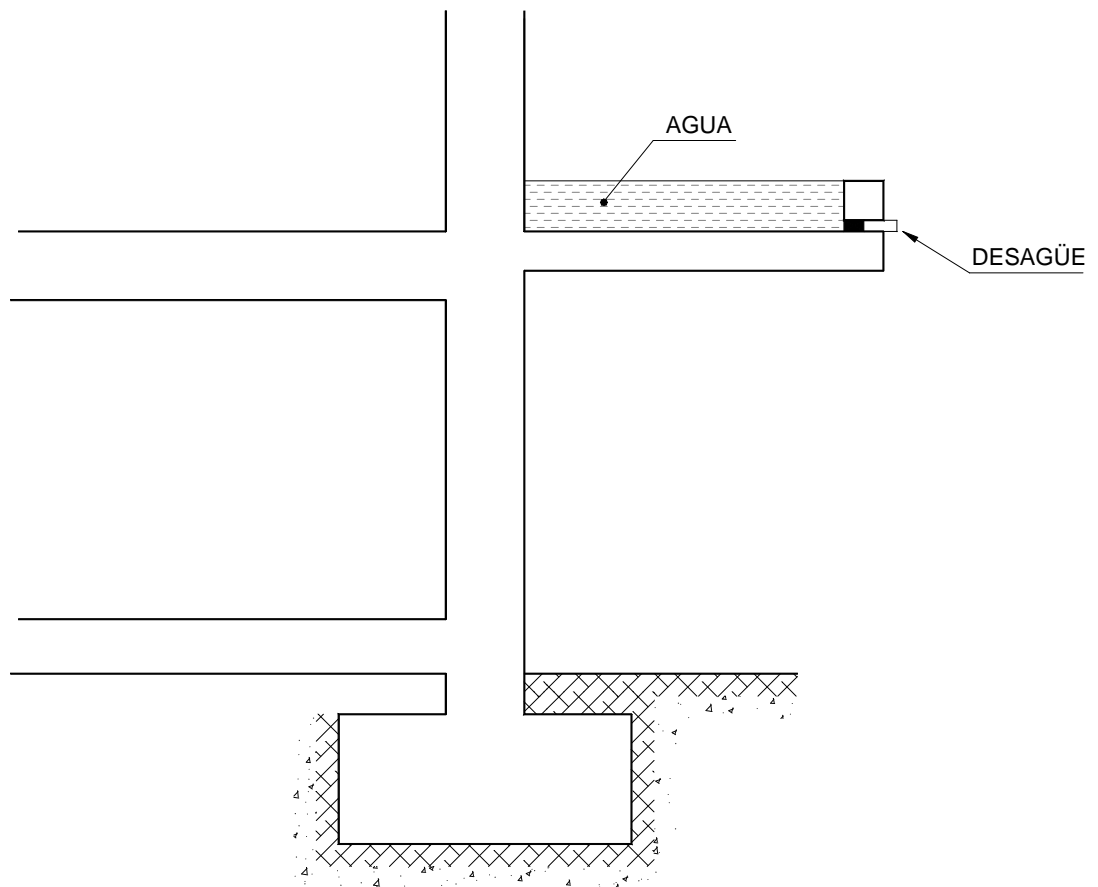
•1.2- Voladizo con peto en el perímetro

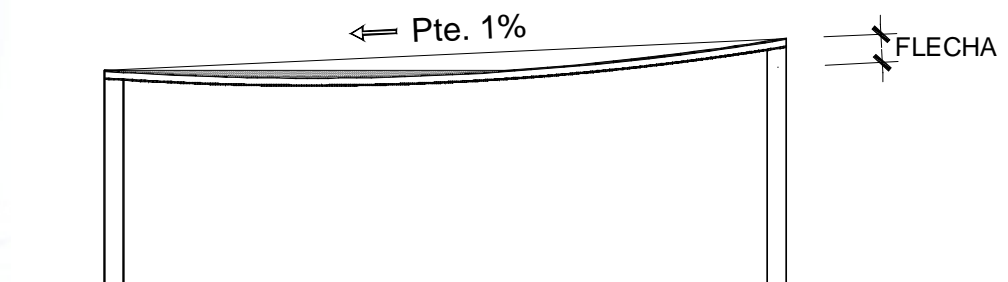
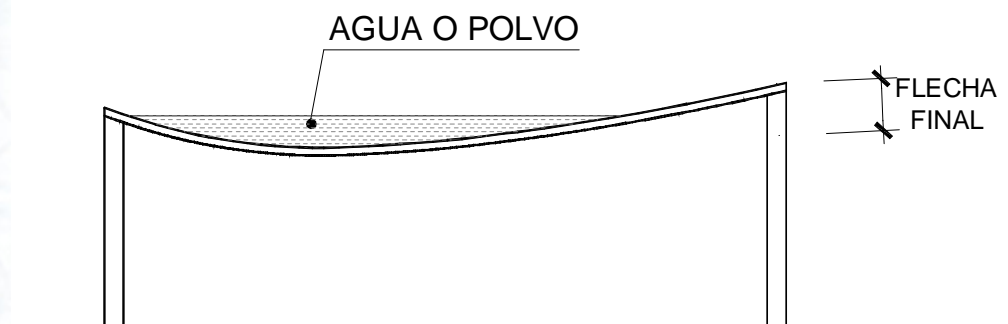
- 1.3- Pendiente escasa de la cubierta / Deformación excesiva

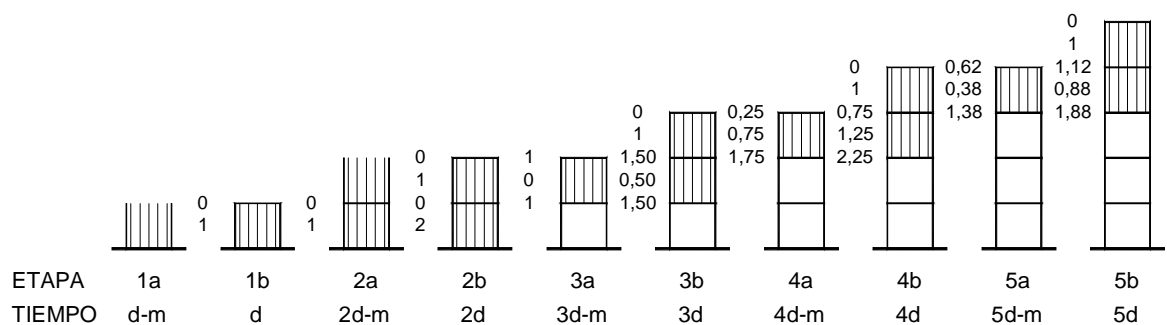
COEFICIENTES DE CARGA PARA PUNTALES Y FORJADOS

- 2.4- Cimbrado de plantas en la etapa de construcción. Peligroso si el peso propio es significativo respecto a la sobrecarga.

Nº DE PLANTAS APUNTALADAS: 2

d = DIAS POR PLANTA.

m = TIEMPO DE MONTAJE DE PUNTALES.

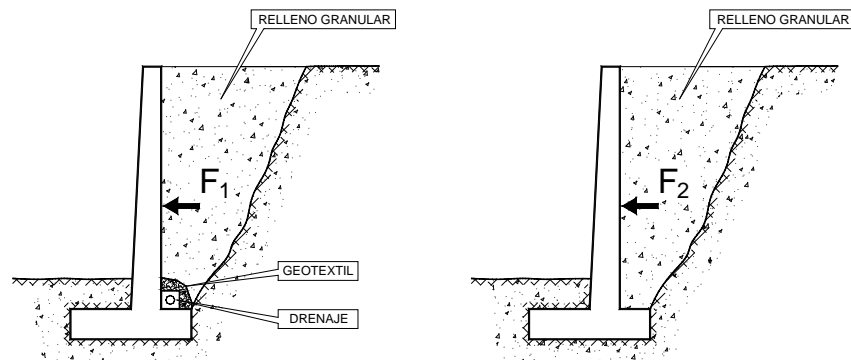
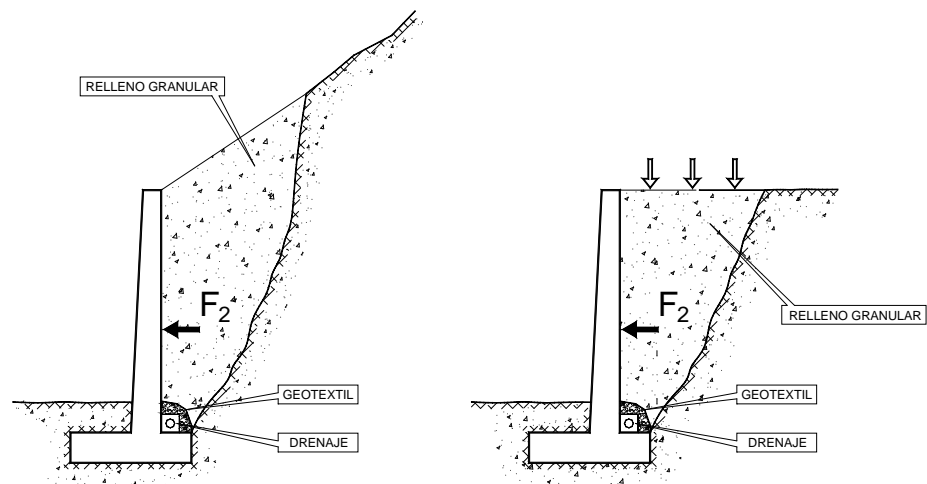
- R**
- 2.5- Muros de contención sin drenaje en los que no se considera el empuje hidráulico o la sobrecarga en el trasdós o la pendiente del terreno.

$$F_1 < F_2$$

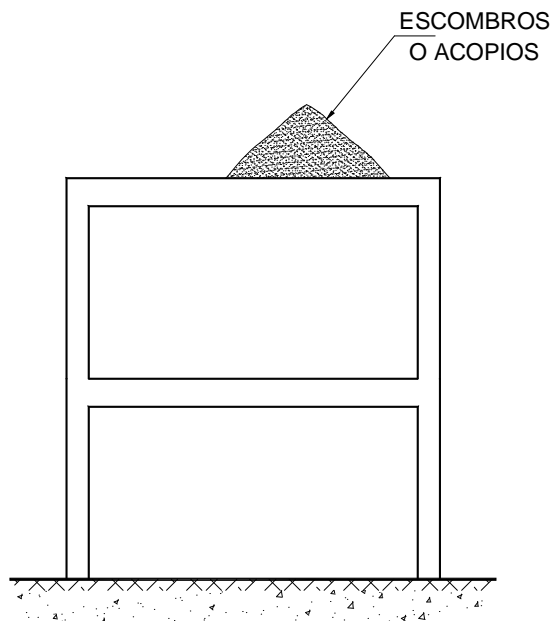
- 2.6.- Marquesinas en la vía pública. La gente puede acceder a su parte superior.
- 2.7.- Acumulación de cargas en algún punto en la reparación de cubiertas con baja sobrecarga de uso. Fallo en el proceso de ejecución.

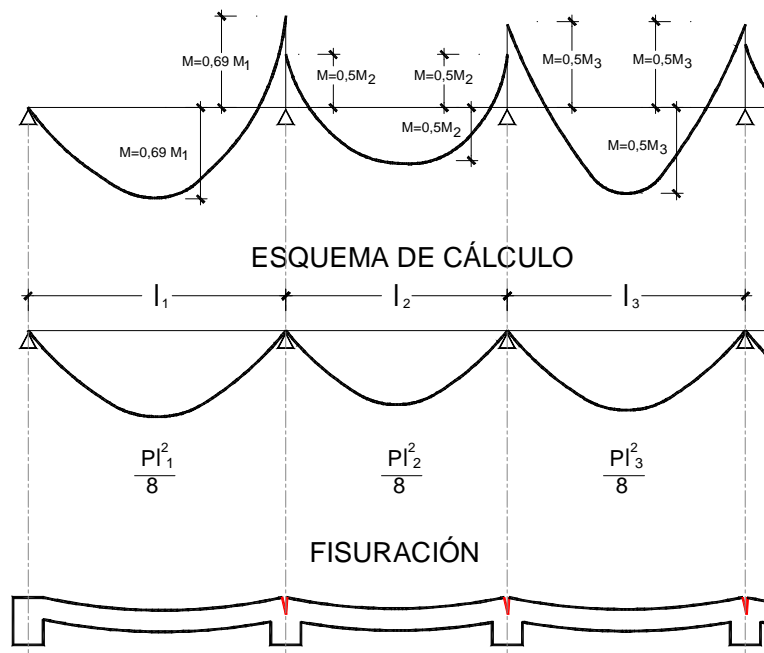
CÁLCULO DE M_f SEGÚN EF-96

•3.2.- Forjados calculados como biapoyados, no disponiéndose armadura superior en apoyos. Rotura de pavimento y flechas excesivas.

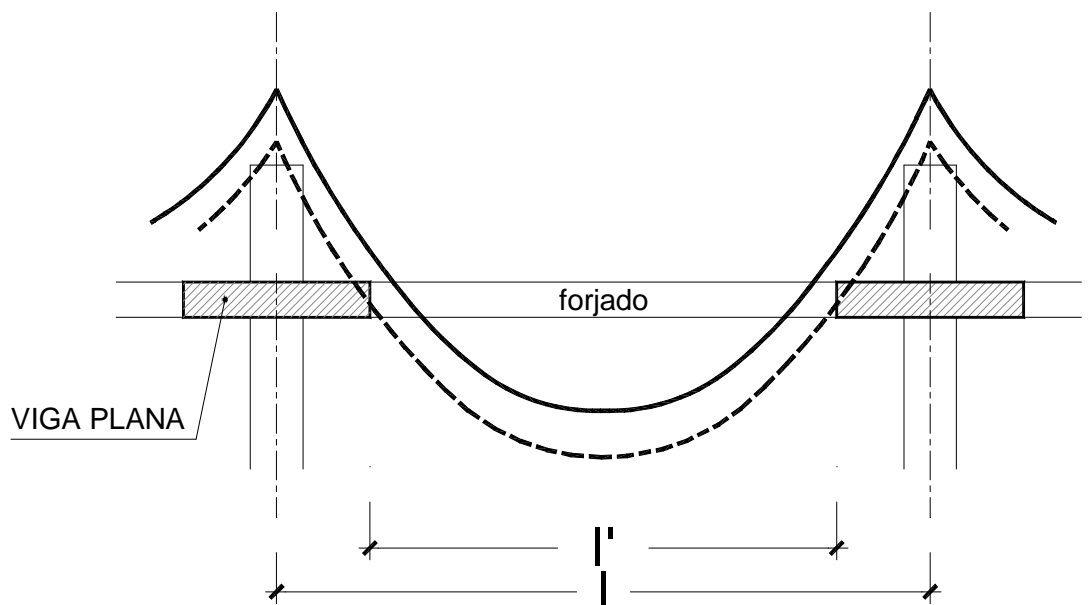
- 3.3.- Forjados apoyados en vigas planas muy anchas, donde se adopta como luz de cálculo la existente entre caras de vigas.

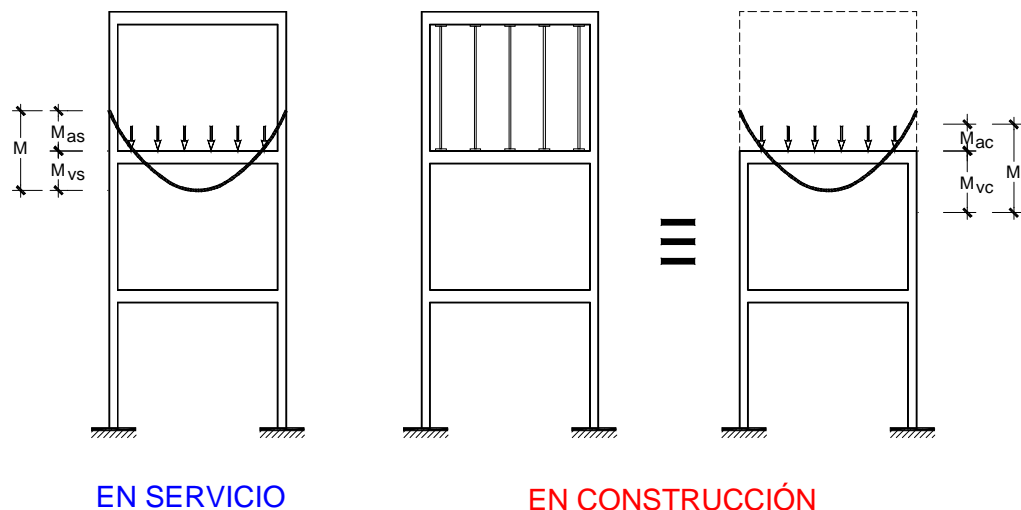
- 3.4.- Mayores esfuerzos en etapa constructiva que en servicio. P.e.: viga en la que varía su ley de momentos al estar cimbrada la planta superior respecto a la ley de su cálculo en servicio.

$$M_{vs} < M_{vc}$$

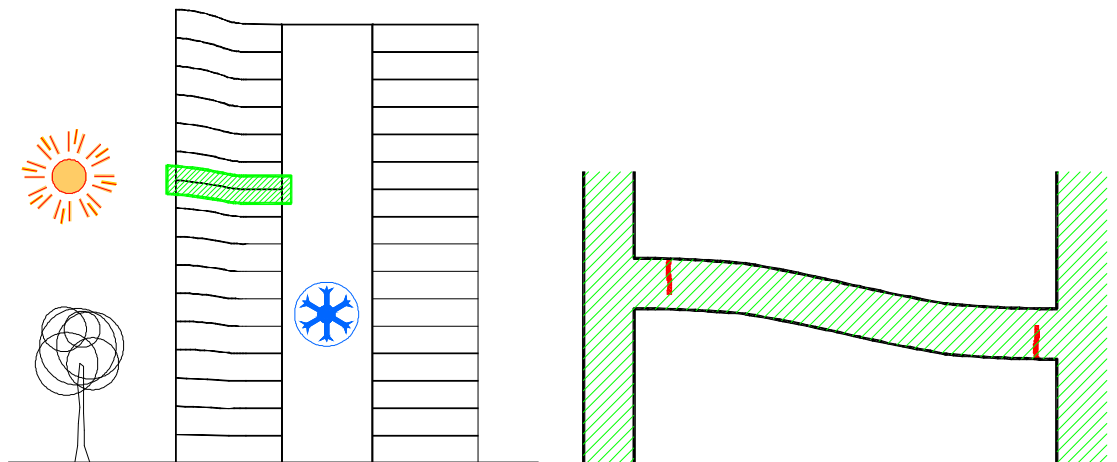
•3.5.- Edificios de gran altura.

Variaciones térmicas no previstas. P.e.: pilares exteriores exentos frente a pilares interiores en ambiente acondicionado térmicamente.

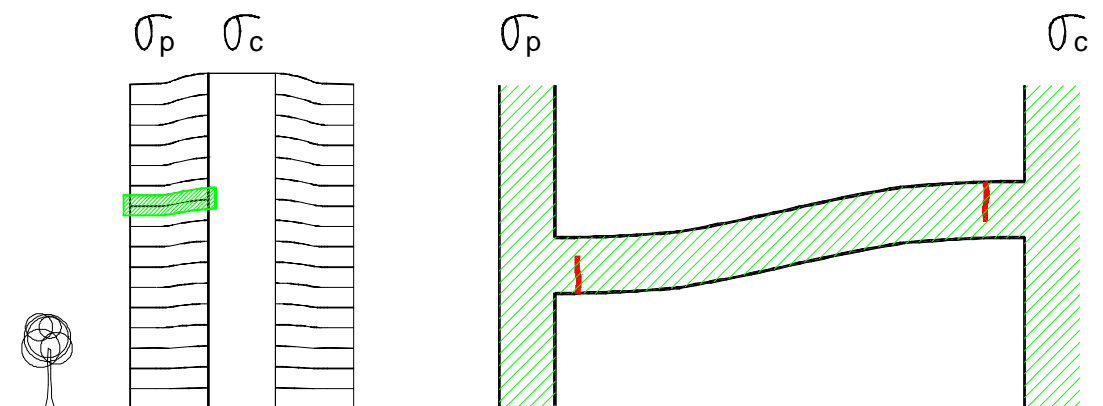
- 3.6.- Edificios de gran altura.
Deformaciones distintas entre pilares muy cargados (p.e.: exteriores) y núcleos de carga poco cargados.

$$\sigma_p \gg \sigma_c$$

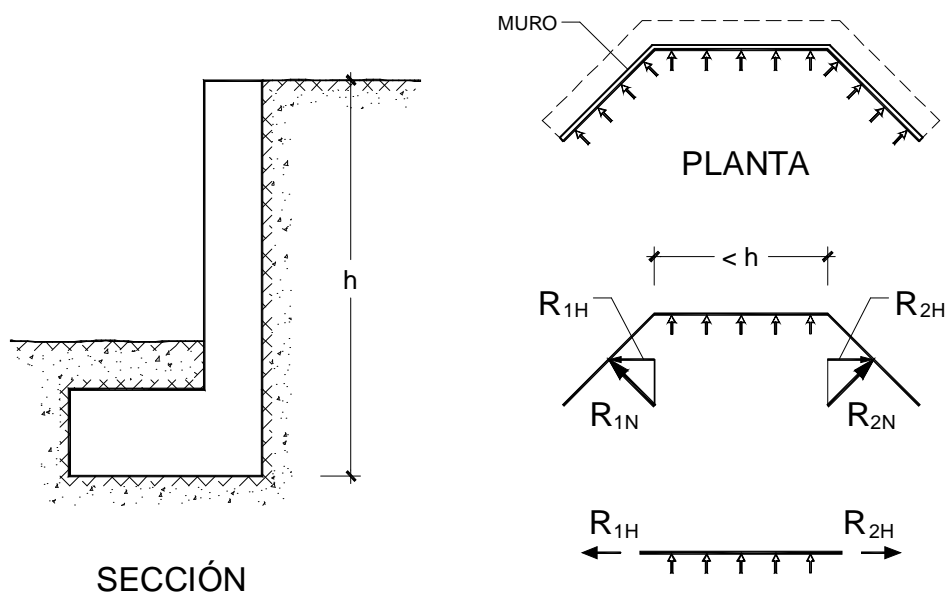
- 3.7.- Muros de contención con trazado poligonal sometidos a tracciones horizontales imprevistas.

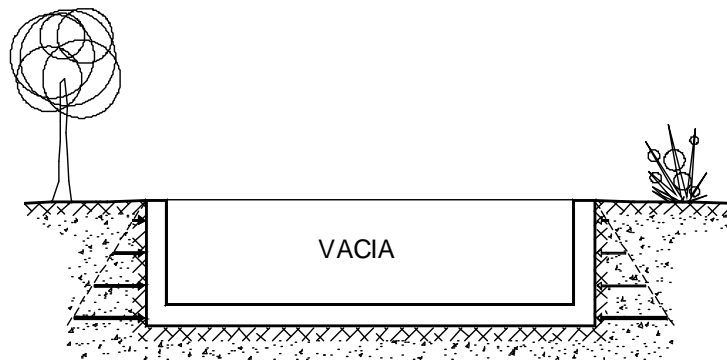
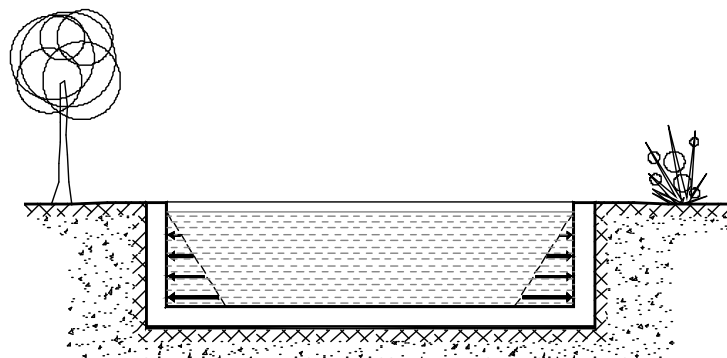
- 3.8.- Piscinas. Olvido del empuje hidráulico o del empuje del terreno

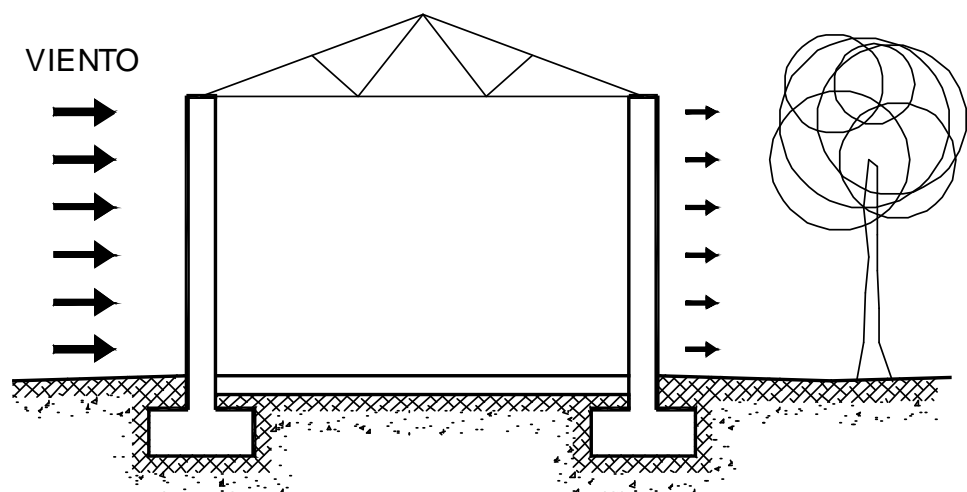
Pilares y cimentación de naves industriales, polideportivos, etc.

- 3.9.1.- Olvido de los esfuerzos de viento.
- 3.9.2.- No hay coherencia entre las condiciones de contorno del cálculo de la cubierta y de los pilares.

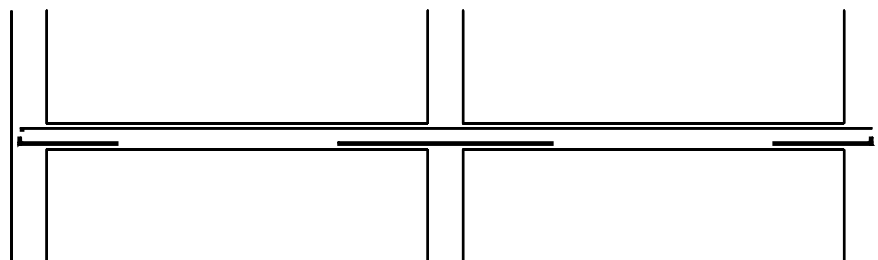
- 3.10.1.- Dibujo incorrecto de la armaduras, incluso intercambio de la superior e inferior.

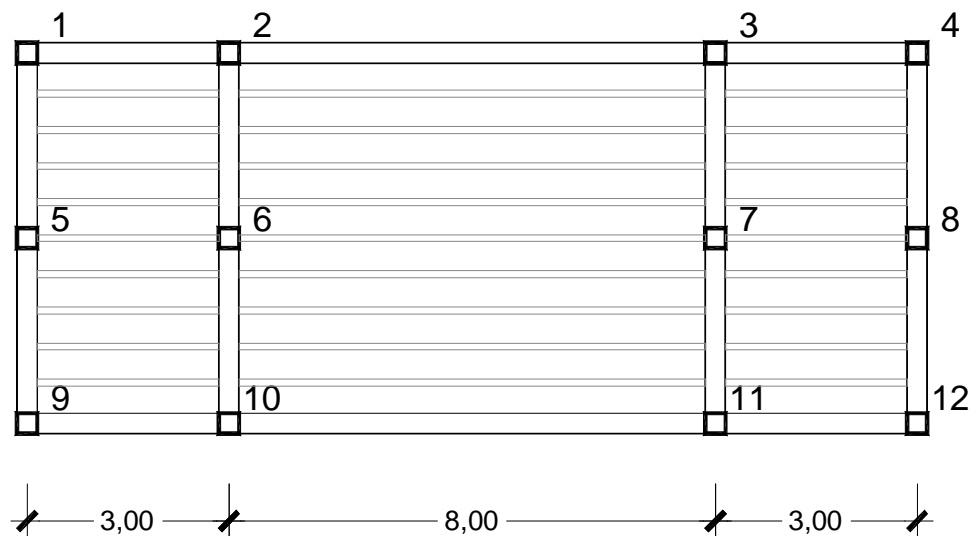
- 3.10.5.- Utilización de un programa de pórticos planos en el cálculo de una estructura con luces de forjado muy distintas. Más adecuado utilizar uno de cálculo espacial.

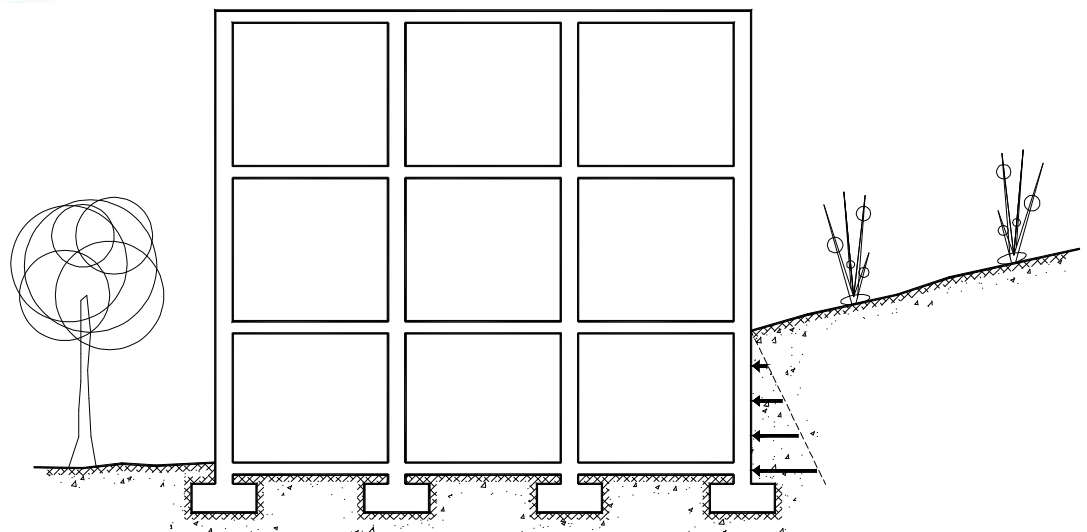
- 3.10.7.- No consideración de los esfuerzos provocados por empujes en muros no compensados.

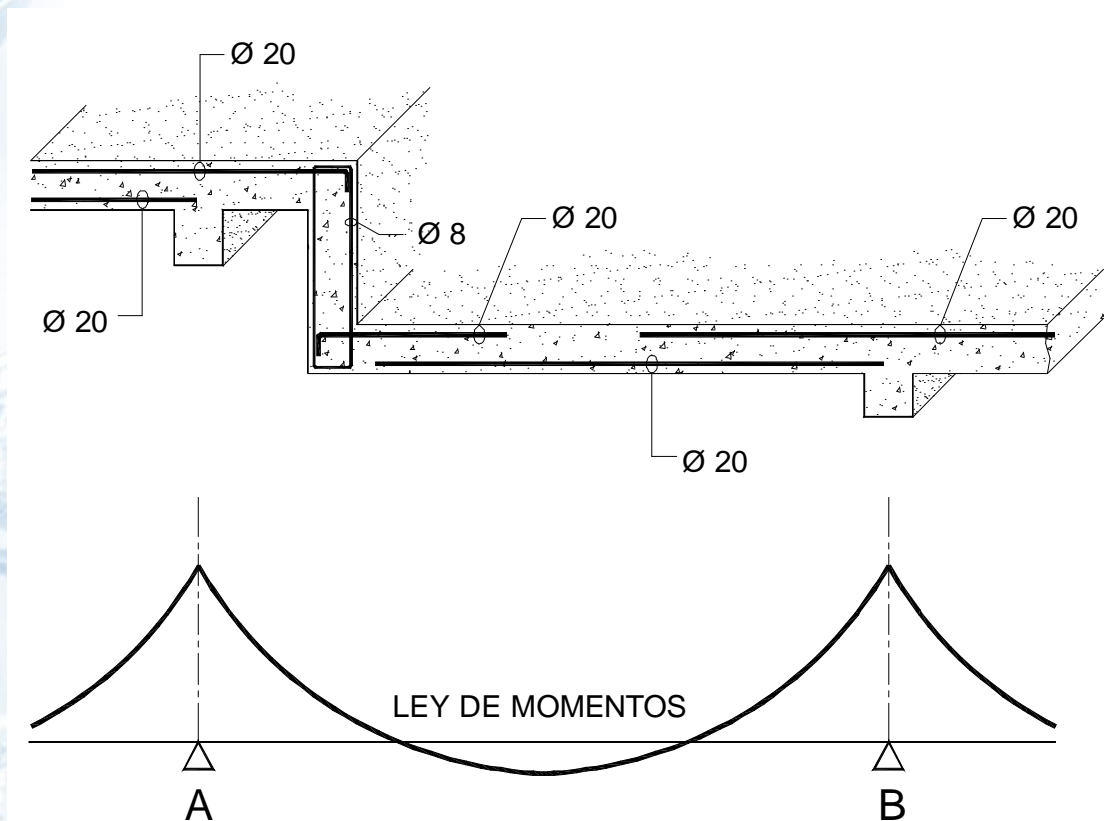
- 3.10.10.- Quiebros en altura en losas. Falta de continuidad de armaduras

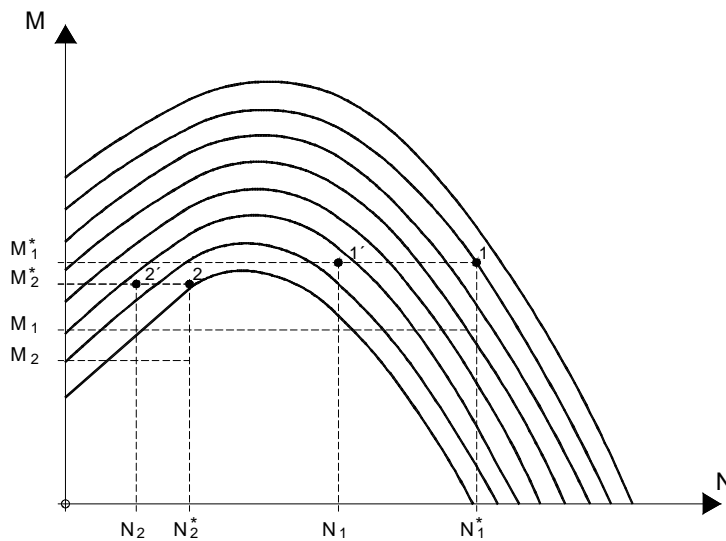
- 4.1.- La situación pésima no tiene por que producirse siempre para la combinación de los máximos valores de las acciones mayoradas. Ejemplo típico: los pilares.

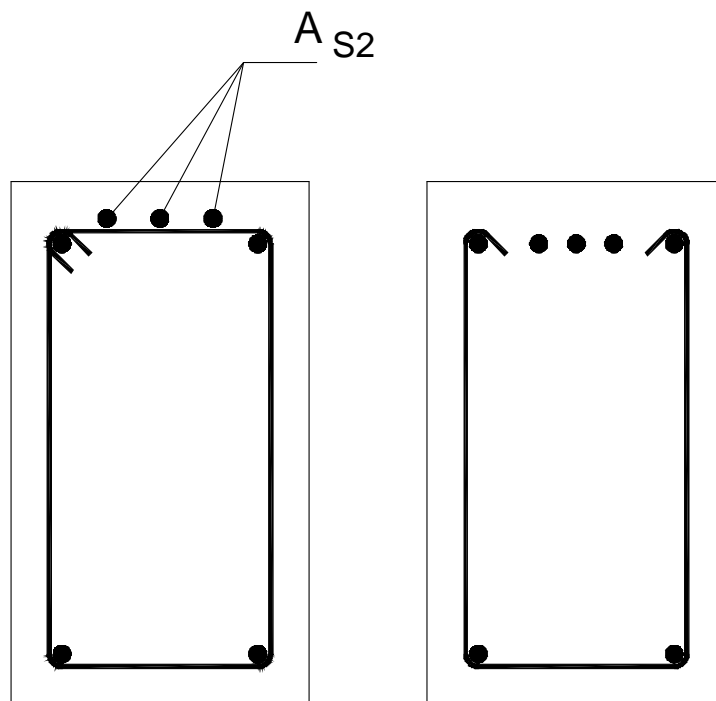
- 4.2.- Disposición de la armadura de tracción por fuera de los cercos. La disposición sería válida si la pieza no necesitara cercos. Problema típico en piezas prefabricadas con armadura superior puesta en obra.
- 4.2bis.- Cercos en forma de aviones en forjados reticulares que no atan la armadura de tracción (ver punto 6 de detalles constructivos).

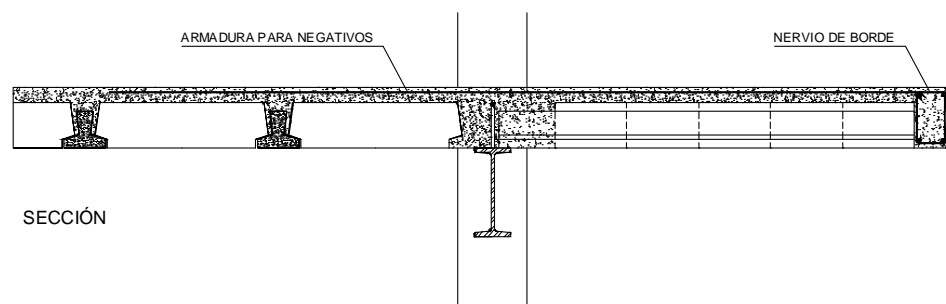
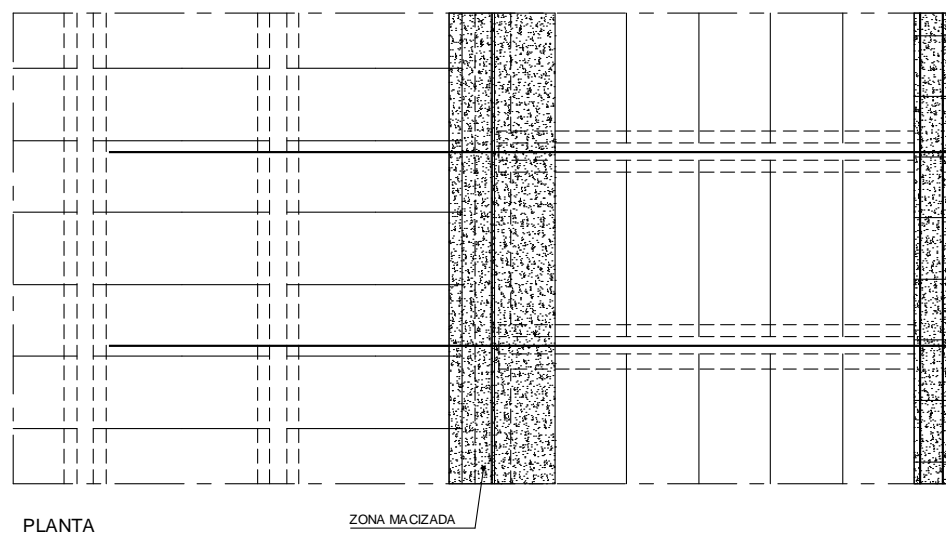
- 4.3.- Voladizos ortogonales a la dirección del forjado adyacente sin macizado en éste.

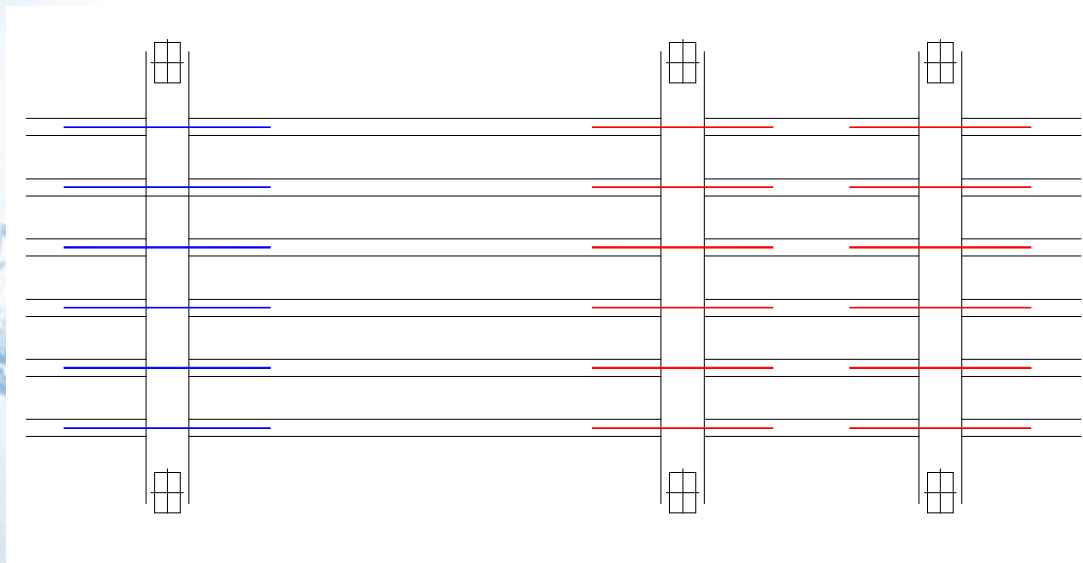
INCORRECTO

- 4.4.- Longitudes insuficientes de armadura superior en forjados con vanos de luces muy distintas (en el vano de menor luz).

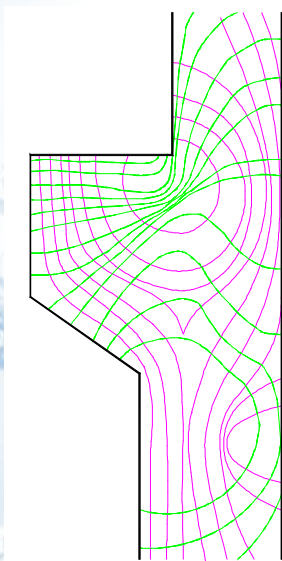
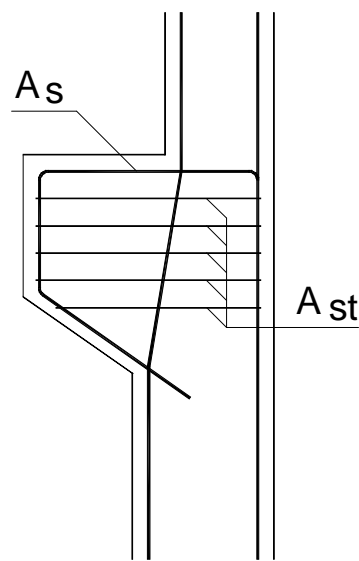
CORRECTO

- 4.5.- Armado de ménsulas cortas con cercos verticales. P.e.: pilares apeados próximos a extremos de viga.

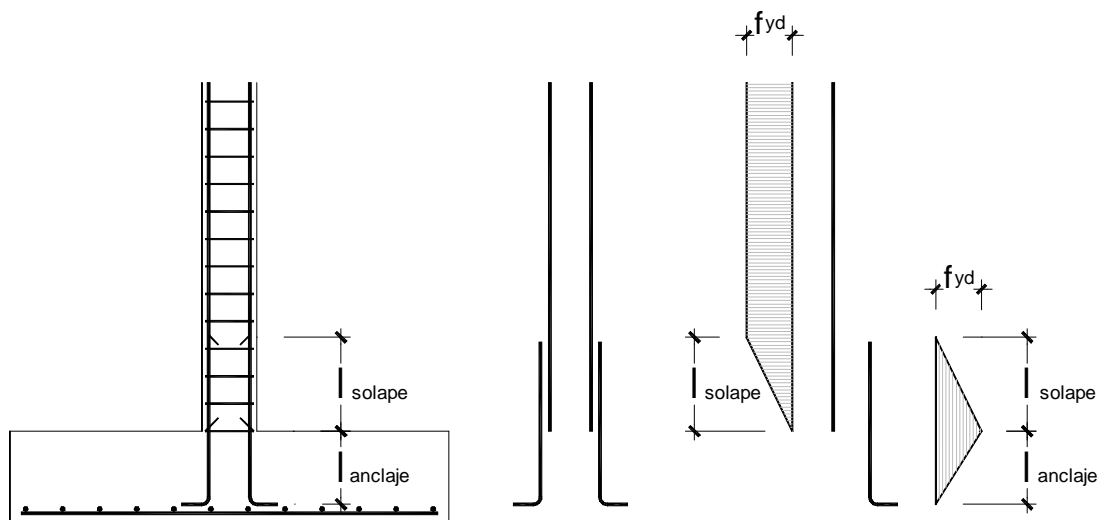
- 4.6.- Zapatas con poco canto y pilares armados con redondos de gran diámetro. Insuficiente longitud de anclaje de la armadura.

f_{yd} = LÍMITE ELÁSTICO DE CÁLCULO

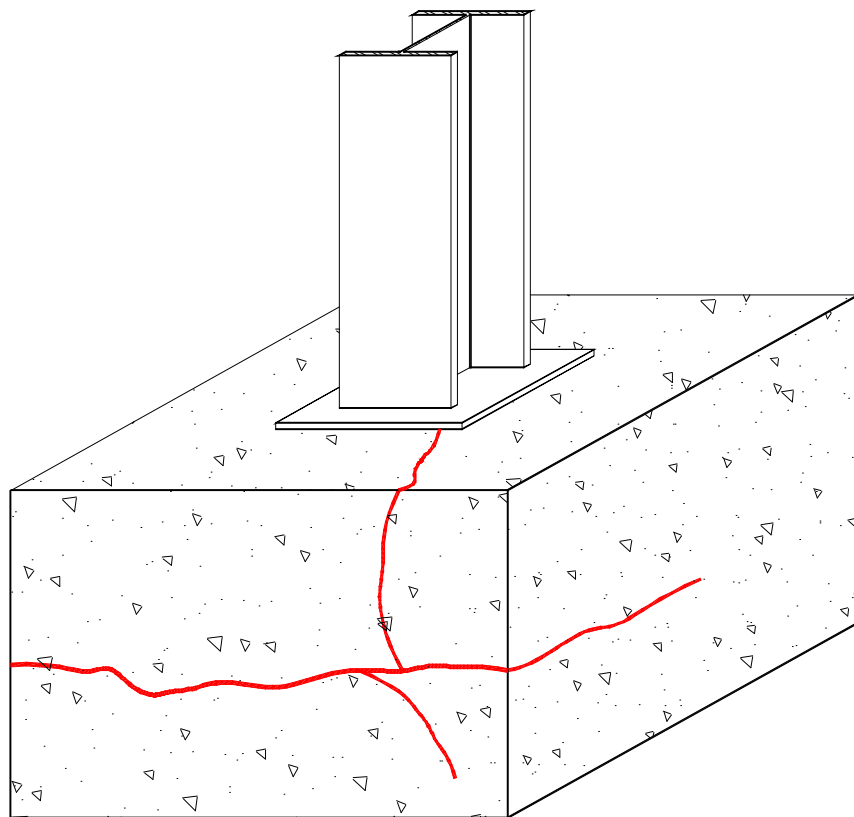
- 4.7.- No hacer la comprobación de cargas concentradas sobre macizos, p.e.: en plintos de pilares metálicos.

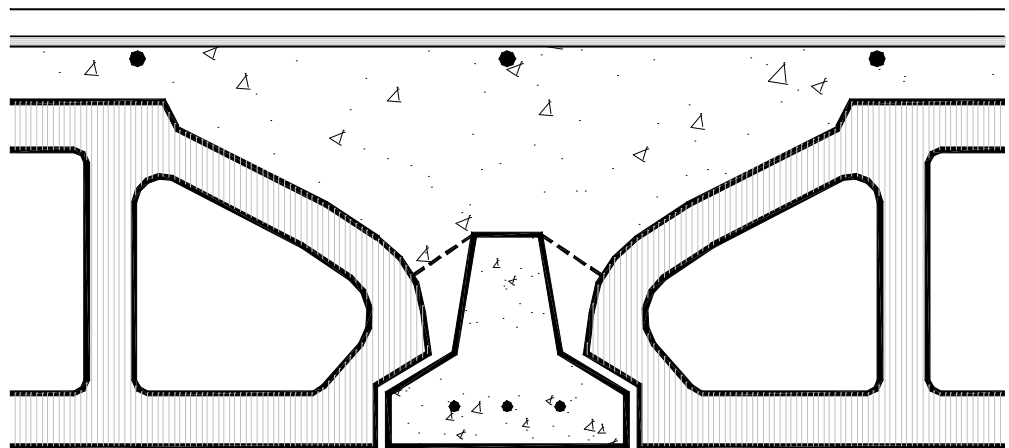
- 4.8.- No hacer la comprobación del esfuerzo rasante entre el hormigón de la pieza prefabricada y el dispuesto *in situ*.

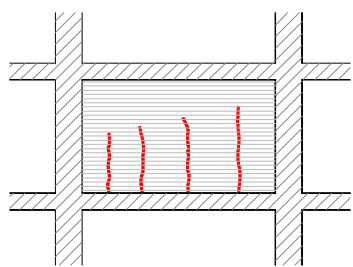
- 4.9.- Canto de vigas o forjados no adecuado para los elementos no estructurales (tabiques) que existen por encima. Fisuración por flechas activas excesivas.

DINTEL SUPERIOR
MÁS FLEXIBLE
QUE INFERIOR.

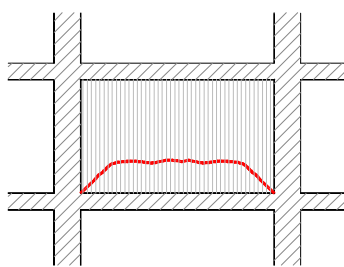
DINTEL INFERIOR
MÁS FLEXIBLE
QUE SUPERIOR.

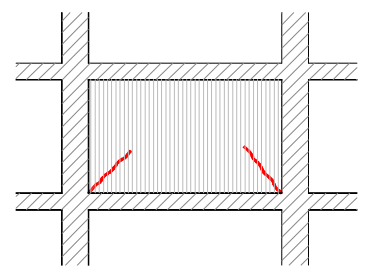
DINTELES CON
SIMILAR
FLEXIBILIDAD.

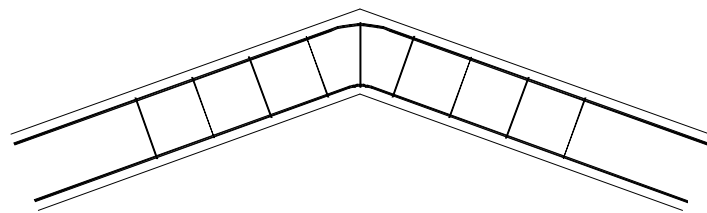
INCORRECTO

- 5.1.- Empuje al vacío (en losas de escalera y en vigas de cumbrera).

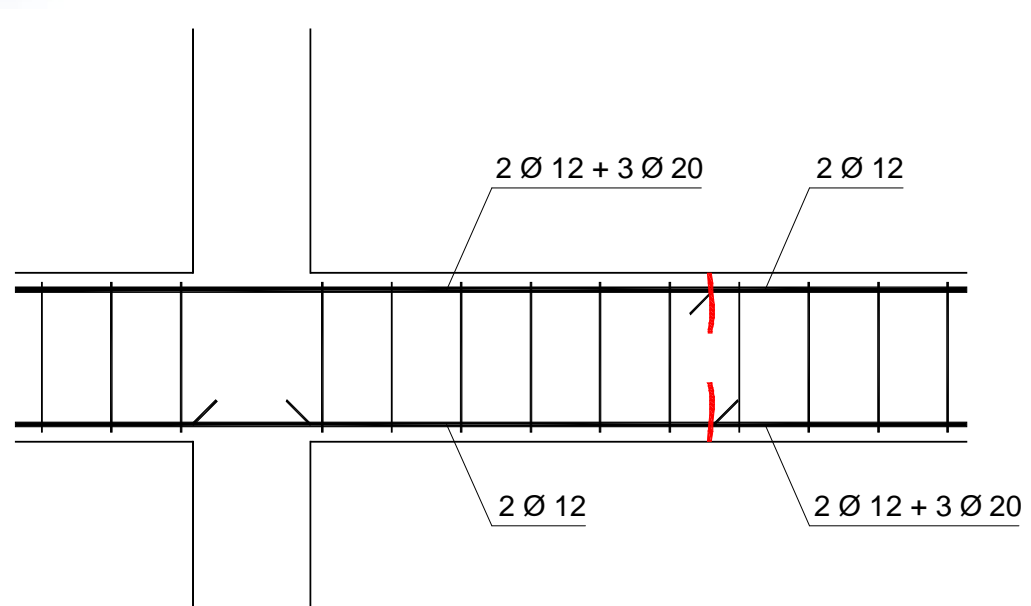
•5.2.- Corte en la misma sección de una cuantía importante de armadura.

Fisura concentrada de retracción.

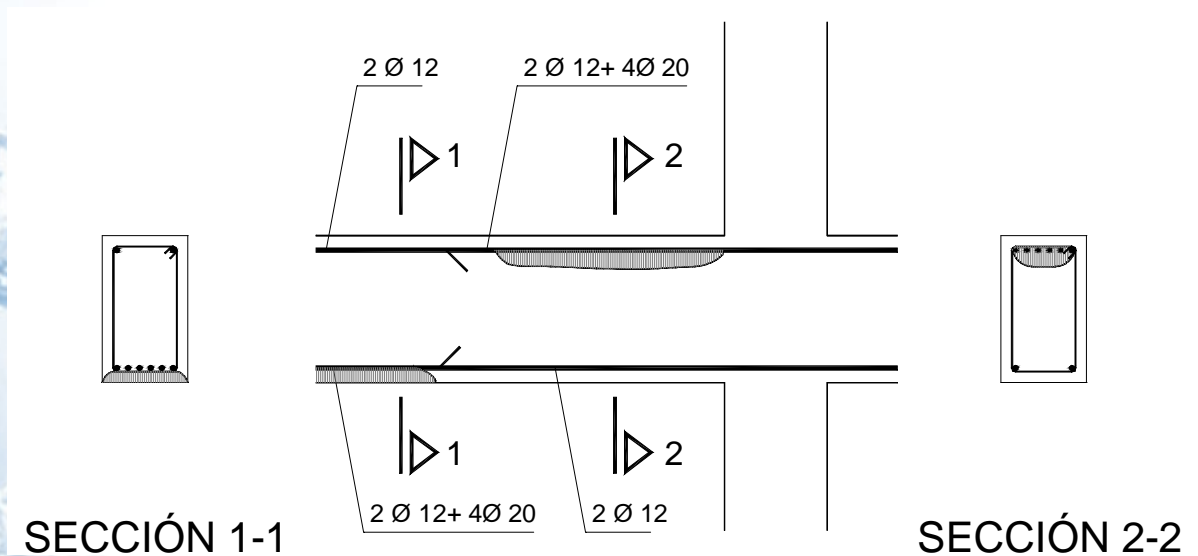
- 5.3.- Formación de coqueas por excesivo número de barras de la armadura superior o falta de recubrimiento por excesivo número de barras de la armadura inferior.

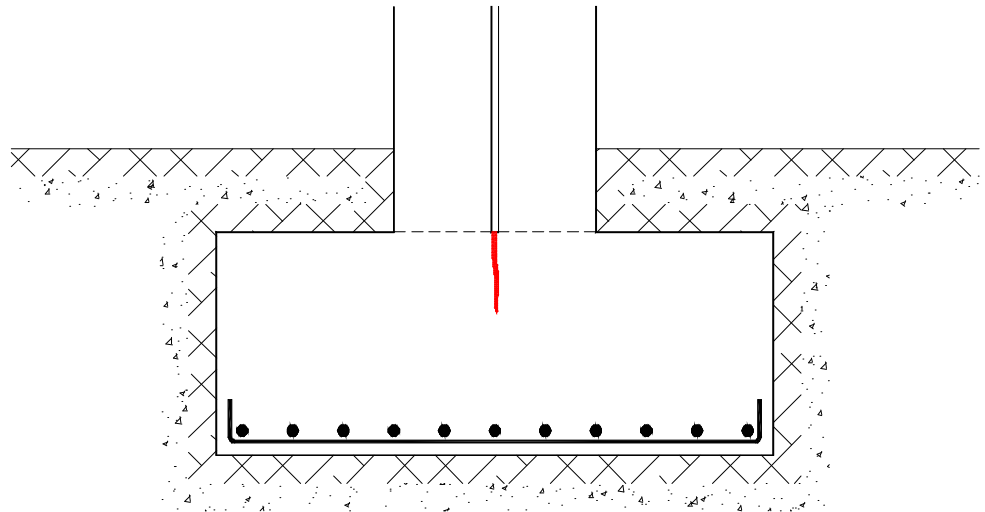
- 5.4.- No disponer o disponer poca armadura en juntas en diapasón.

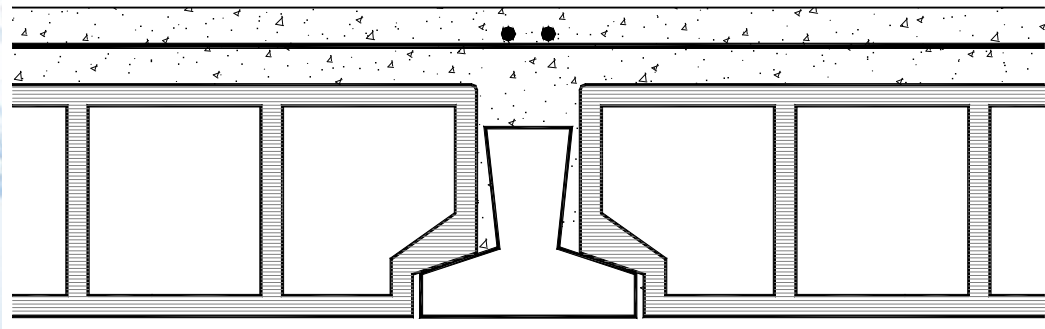
- 5.5.- Incompatibilidad entre la vigueta prefabricada y la bovedilla.

Problemas de rasante en viguetas de hormigón con bovedilla de vigueta metálica

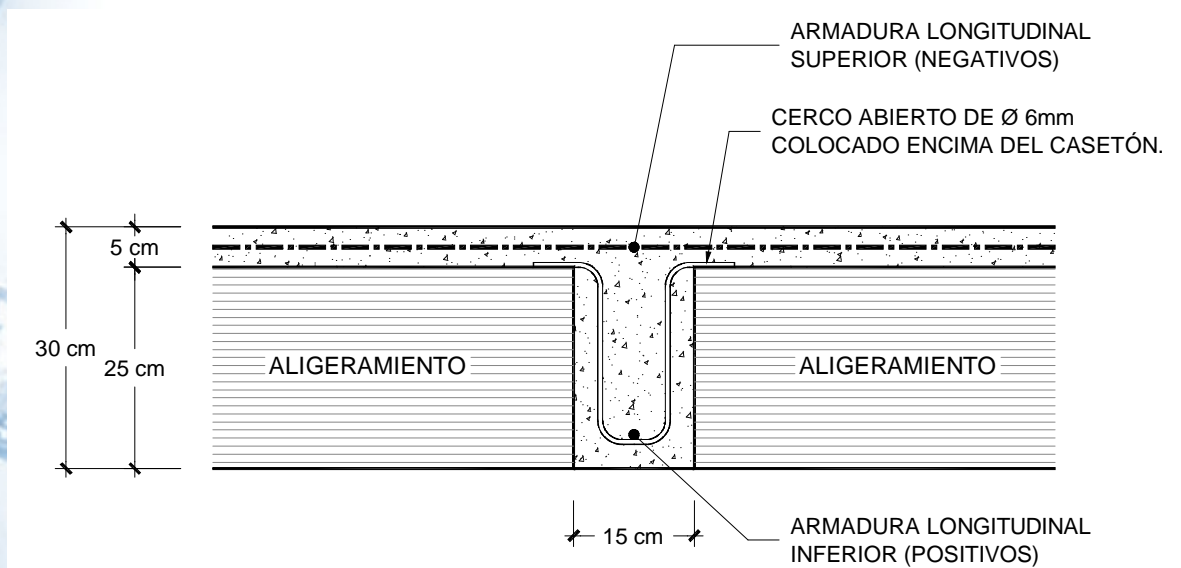
•5.6.- “Aviones” como armadura de cortante.

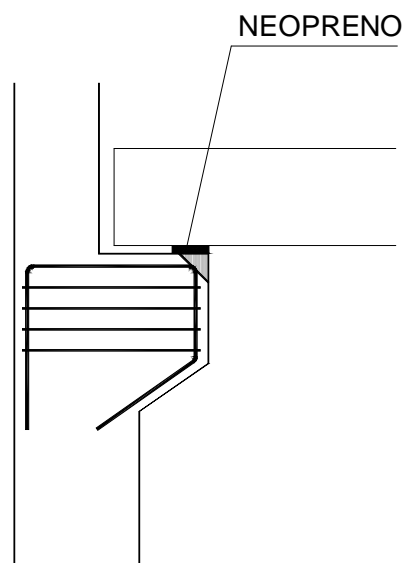
- 5.8.- Apoyo muy cerca del extremo de una ménsula corta.

INCORRECTO

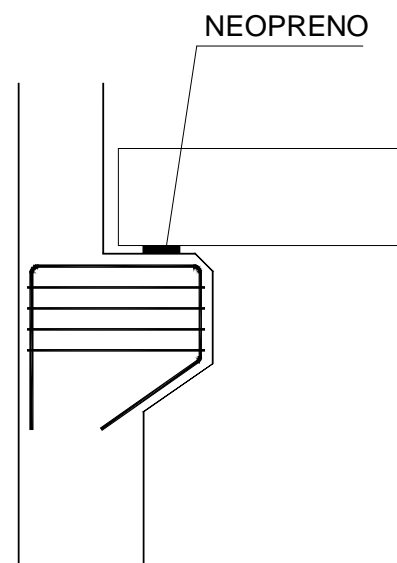
CORRECTO

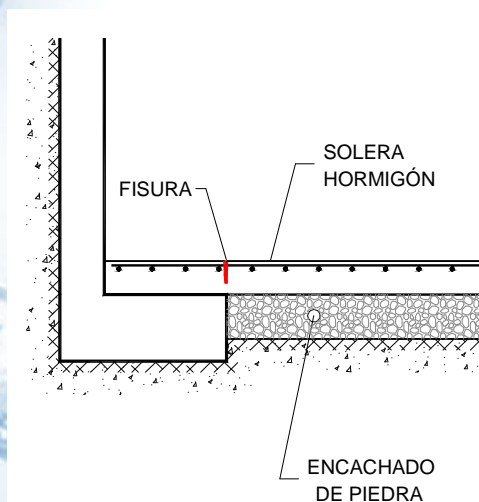
•5.9.- Apoyo de solera directamente sobre zapata.

INCORRECTO

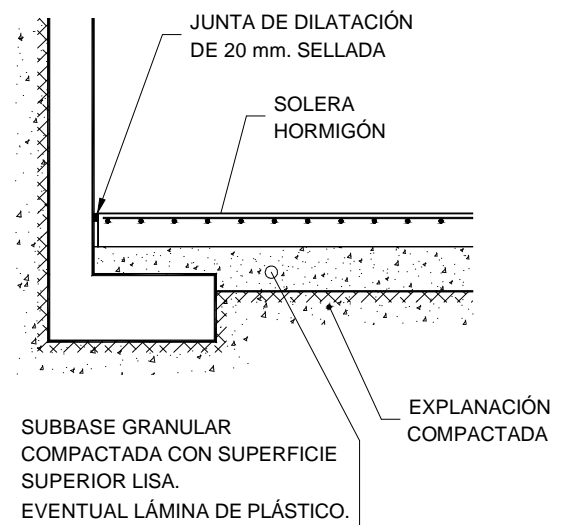
CORRECTO

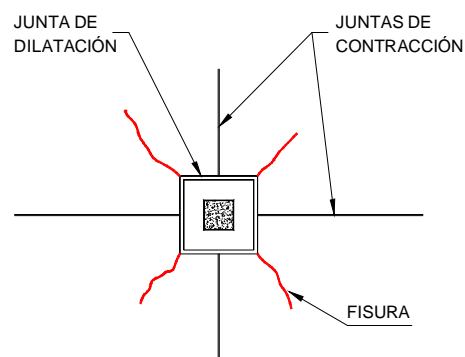
- 5.10.- Inadecuado encuentro de juntas de contracción y dilatación en pavimentos.

INCORRECTO

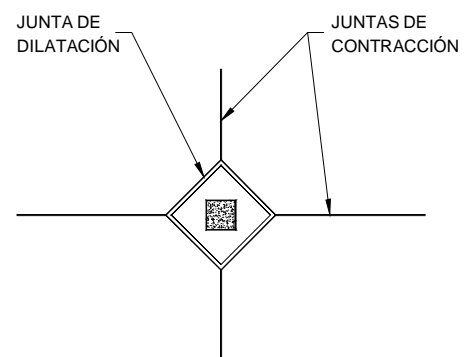
CORRECTO

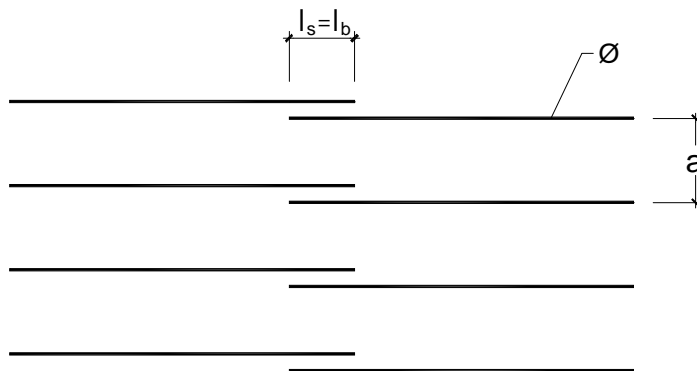
- R**
- 5.11.- Insuficiente solape de barras traccionadas cuando se utilizan mallas para el armado principal de flexión.

INCORRECTO

si $a \leq 10 \cdot \varnothing$, $\alpha = 2,0$

si $a > 10 \cdot \varnothing$, $\alpha = 1,4$

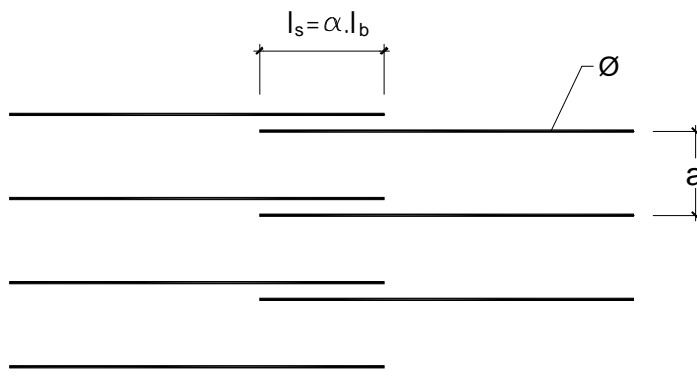
CORRECTO
